# 校園區域網路的偵錯與監控

國立中央大學電子計算機中心 資訊工程研究所

## 摘要

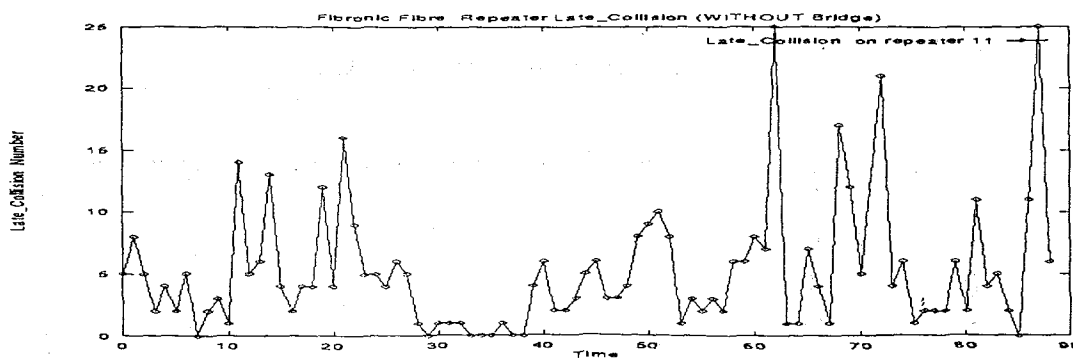
圖四. 樓內主幹網路段 Late Collision 發生次數變化

我們利用 Fibronic Fibre MiniHub 網管模組 LateEvents MIB 計數項(counter)，比較在固定時間區間，問題樓內網路段與經 Bridge 區隔改善後網路段發生 LateEvents 次數的差異(見表 1)。得以確認問題網路架構下，確實有嚴重的 Late Collision 產生；經適當的 Bridge 區隔改善後，Late Collision 情形獲得顯著改善(見圖四)。

表 1. 改善前後樓內主幹網路 Late Collision 發生次數

Late Collision (peak)	Late Collision (mean)
Without Bridge-Segmentation	375	9.344
With Bridge Segmentation	1	0.008

我們以光纖埋管及 Fibre MiniHub 的樹狀連接來達成長距離、低雜訊的各樓館網路連接，樹狀連接結構很容易使用過多級的 Hub Repeater(5 段 4 個 Repeater [2,3,5])，產生 Late Collision，嚴重降低網路品質；在驗收網路工程的低負荷網路量時，不容易察覺這種基本架構的錯誤，待正式開放網路使用後，Late Collision 的“10 倍效應”會因網路傳輸量的增加，急速惡化網路傳輸速度[2,3]；改善網路傳輸效率的方法是：加入 Bridge 區隔網路段，消除導致 Late Collision 的因素。我們搜集、分析比較網路傳輸效率改善前後的網管資訊，可以確認網路設計的錯誤、明切地顯示改善的網路品質。

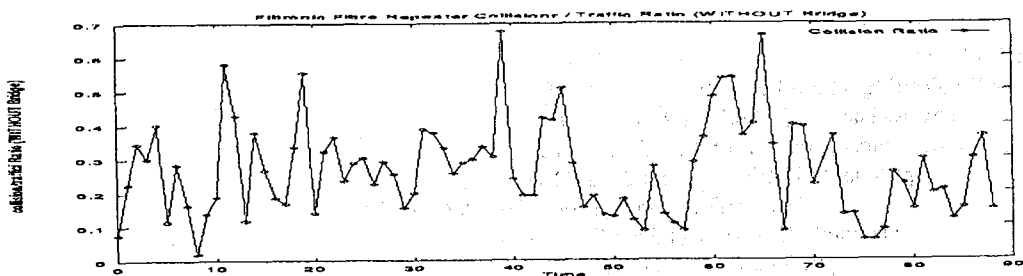
(a) 未以 Bridge 區隔之主幹 Collision Rate 變化

Collision(i) / (GroupTotalErrors(i) + GroupTotalFrame(i)) 是否超出常值[3,6,7]。可以比較出問題網路架構的 Collision Rate 與 Bridge 區隔改善後網路的 Collision Rate 所獲顯著的改善 (見圖五及表 2)；此問題網路架構的 Collision Rate 平均值可作為建議區隔網路的參考指標。

表2.改善前後樓內主幹網路 Collision Rate

Collision Rate (peak)	Collision Rate (mean)
Without Bridge Segmentation	0.675	0.266
With Bridge Segmentation	0.021	0.008

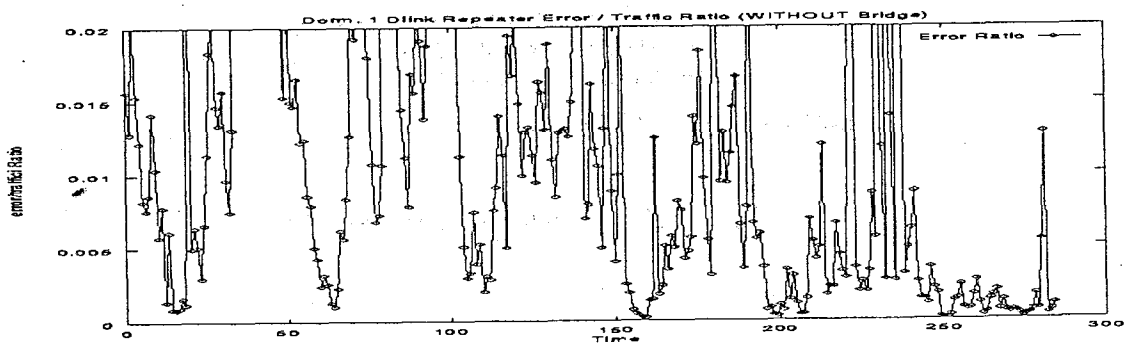
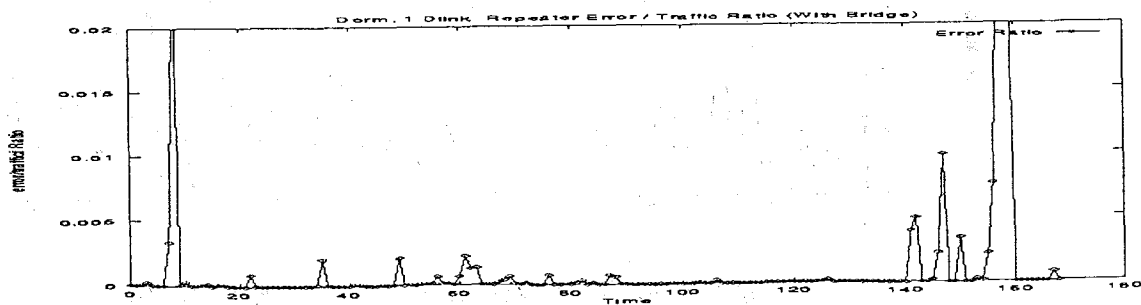
圖六. 改善前後宿舍網路段的 Error Ratio 變化

負責宿舍房間分段網管資料搜集的 D-Link DE-1608 Hub Repeater 並沒有完成 *PortLateEvents* 及 *TransmitCollisions* 兩個 repeater 網管 MIB 參數；我們統計固定時間區間網管模組的 GroupTotalErrors(i)、GroupTotalFrame(i)；並比較傳送錯誤率 Error Rate (i) = GroupTotalErrors(i) / (GroupTotalErrors(i) + GroupTotalFrame(i)) 的變化情形[3,7]。比較問題網路架構與經 Bridge 區隔後網路 Error Rate 所獲得的顯著改善 (見圖六及表 3)；此問題網路架構的 Error Rate 平均值可作為建議區隔網路的參考指標。

表3.改善前後宿舍網路段 Error Rate 值

Error / Traffic Rate (peak)	Error / Traffic Rate (mean)
Without Bridge Segmentation	0.23314	0.01265
With Bridge Segmentation	0.02654	0.00094

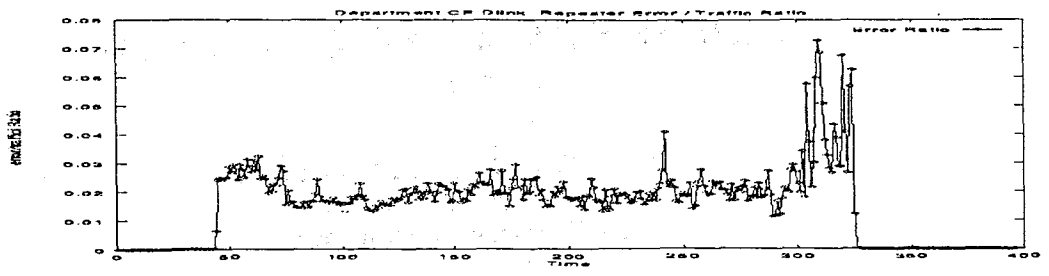
(a) PC 漏電宿舍網路段之 Error Ratio 變化

形。明確比較得漏電 PC 網路與排除掉漏電 PC 後的 Error Rate 所獲得的顯著改善 (見圖七及表 4)；此 PC 漏電網路段的 Error Rate 平均值及干擾特徵 (Error rate 持續高於 0.01200) 可作為判斷是否為漏電 PC 網路段的參考值。

表4.PC 漏電、正常網路段 Error Rate

Error / Traffic Rate (peak)	Error / Traffic Rate (mean)
Leaky Segment	0.07275	0.01801
Normal Segment	0.01296	0.00020

我們觀察受漏電 PC 干擾的網路段，整個網路段的 Error Rate 會持續高於 0.01200 (見圖七)，Error Rate 平均高於 0.01800 (見表 5)；再進一步分析 Hub Repeater 各埠的 Error Rate：漏電 PC 所屬網路埠的網路交通幾近完全中斷，Error Rate 高達 1.0 (見圖八)。藉此明顯特徵做自動判別、分隔漏電 PC 的網路埠，回復應有的網路傳輸效率、維持分散應用系統的正常運作與服務。

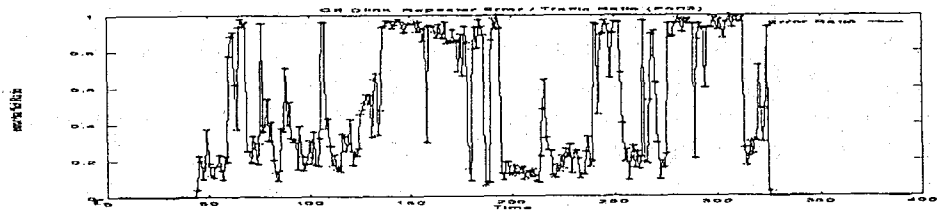
(a) 含 PC 漏電網路埠之 Error Ratio 變化

我們進而分析漏電 PC 網路埠、受干擾網路埠、排除掉漏電 PC 後網路埠的 Error Rate，如圖八及表 5 所示；有漏電 PC 網路埠的 Error Rate 平均高於 0.5000，最高達 0.9、1.0；三者間的顯著差異、特徵可作為判斷有漏電 PC 的網路埠與作為自動排除漏電 PC 埠之 Error Rate 參考指標。

表5.PC 漏電、受干擾、正常網路埠 Error Rate 比較

Error Rate (peak)	Error Rate (mean)
Leaky Port	1.00000	0.52991
Affected Port	0.06078	0.01381
Normal Port	0.01508	0.00025

我們以 tk、tcl 撰寫較 user friendly 的圖形化界面，提供網管人員選擇、監測漏電 PC 問題網路段的 Error Rate 變化：持續顯示漏電 PC 網路 Hub Repeater 各埠的 Error Rate 值；當 Error Rate 平均高於 0.500，且 Error Rate 高達 0.8 情況，自動發出警示訊息給網管人員、自動分隔此漏電 PC 的網路埠、持續監測漏電 PC 問題網路埠 Error Rate 變化。
